## Puente de San Telmo

Rehabilitación estructural

Rehabilitación Puente de San Telmo

AZUL DE REVESTIMIENTOS

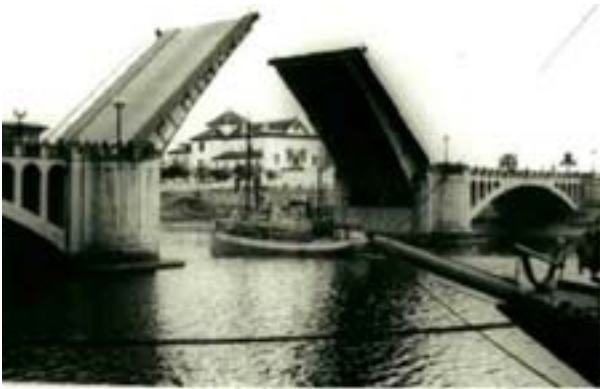
En la fotografía superior, podemos ver una imagen del puente en su estado original, permitiendo la circulación de barcos, gracias a un mecanismo levadizo.

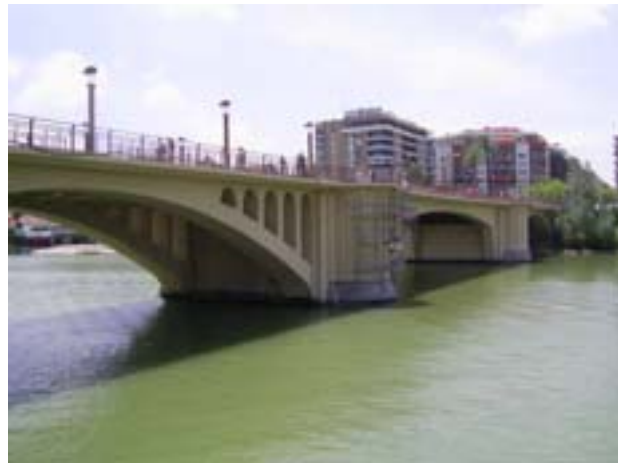
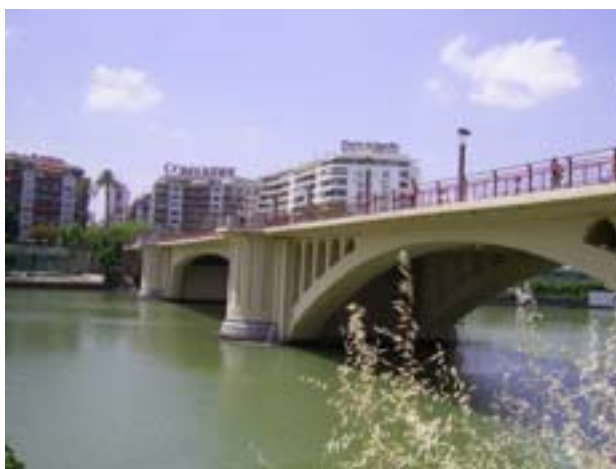
En las fotografías podemos ver el resultado final del puente restaurado, volviendo a erigirse como una de las figuras más emblemáticas de la ciudad de Sevilla.

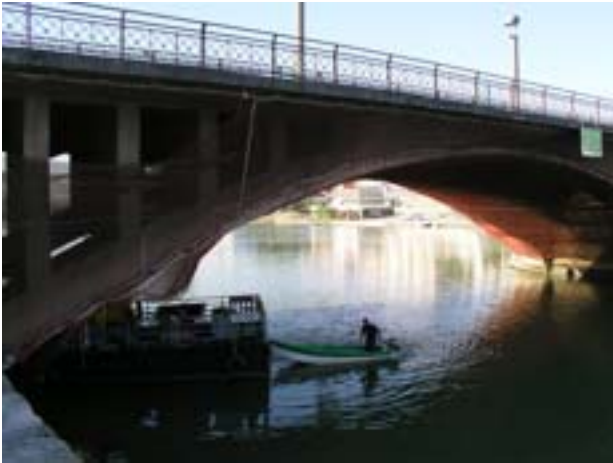
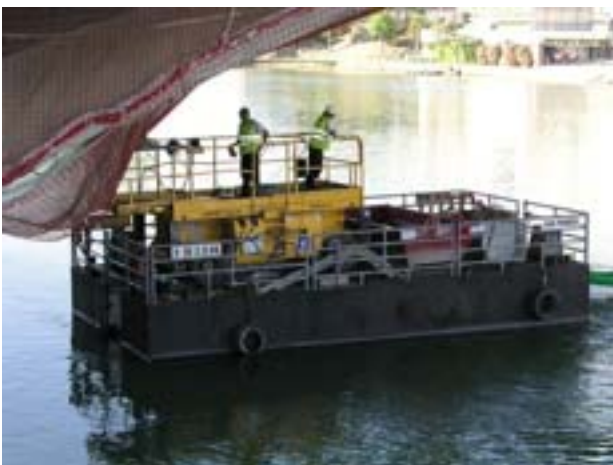
Las características particulares de la obra, obligan al uso de elementos auxiliares tales como balsas para acometer las labores de reparación en la cara interior del puente.

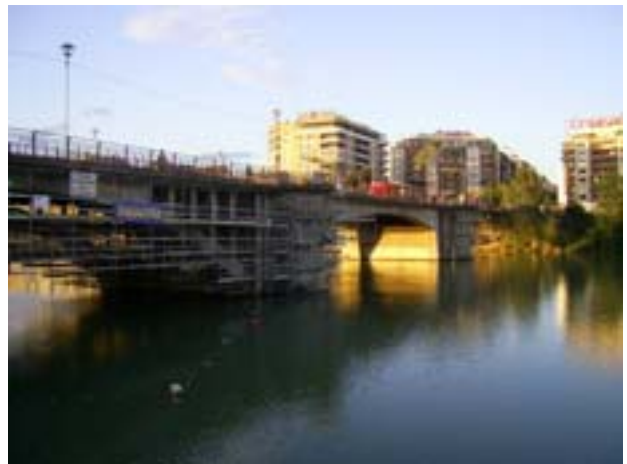
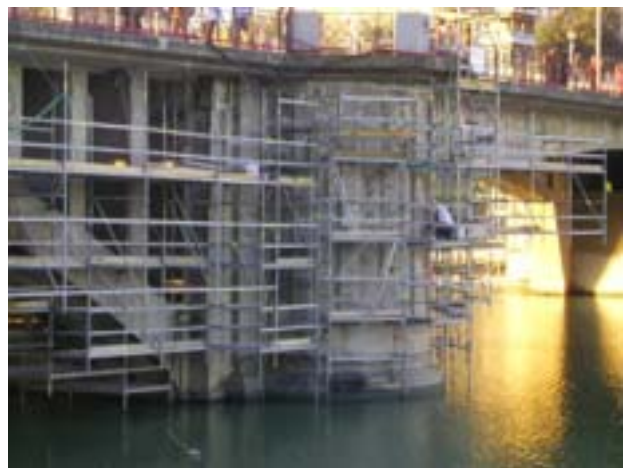
También se realizó un andamiaje para la aplicación de los productos en la superficie de la estructura, y se realizaron labores desde el agua, con equipos de protección individual,

en zonas en las que por su particular localización, y por los trabajos que había que realizar, no era posible acceder desde el andamiaje o desde la barca.

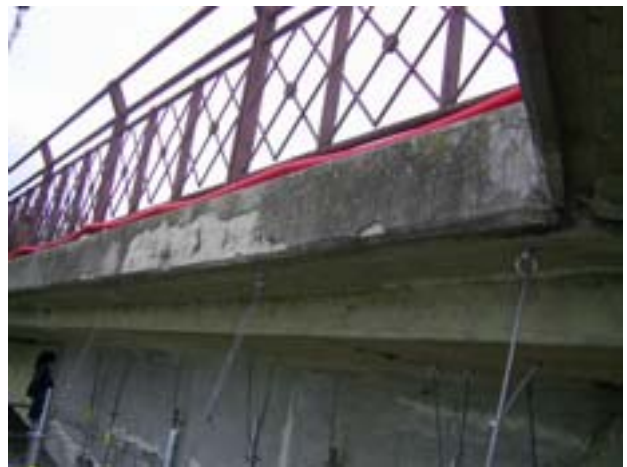
Para la preparación del soporte, se realizó una limpieza con chorro de agua, en el caso de las barandillas, se realizó una limpieza con chorro de arena, y posteriormente se pintaron con LEGARAN PISTOLA, como tratamiento anticorrosión.

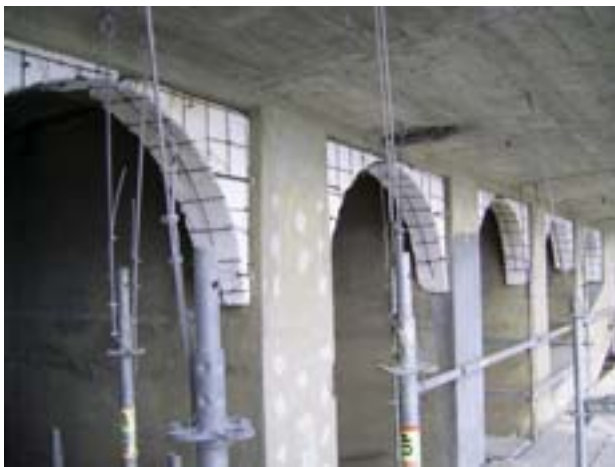
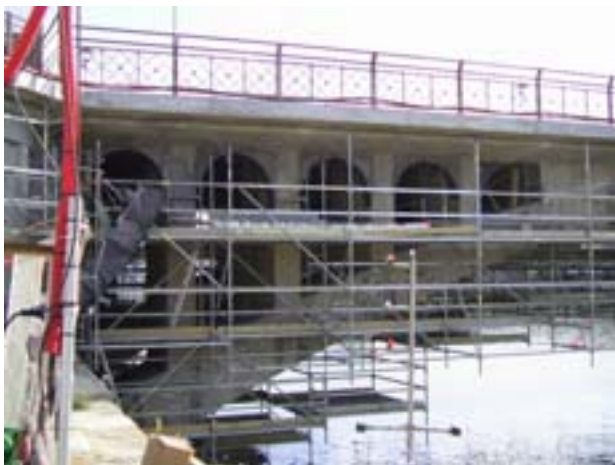
Los arcos que presenta el puente y que tienen un carácter meramente estético, se realizaron de una forma peculiar. A fin de no hacerlos macizos, con el consiguiente consumo de material, se realizaron con material de porexpan, se fijaron al soporte de hormigón del puente, y se armaron con barras de acero.

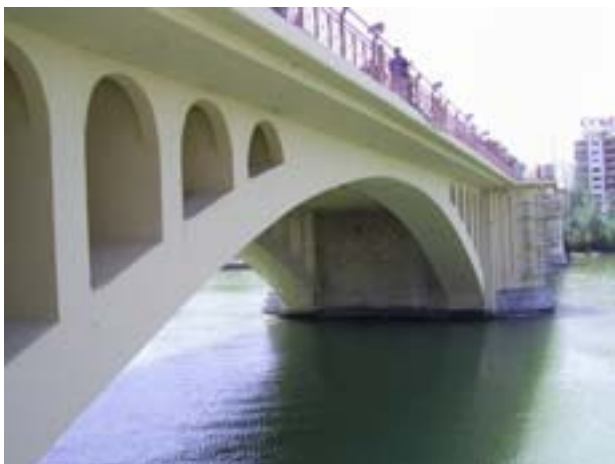
Posteriormente se realizó un proyectado de mortero MASTERFLOW 922 para los arcos, vigas y pilares y se recubrieron con el revestimiento protector MASTERSEAL 326, el cual les proporciona su aspecto final.

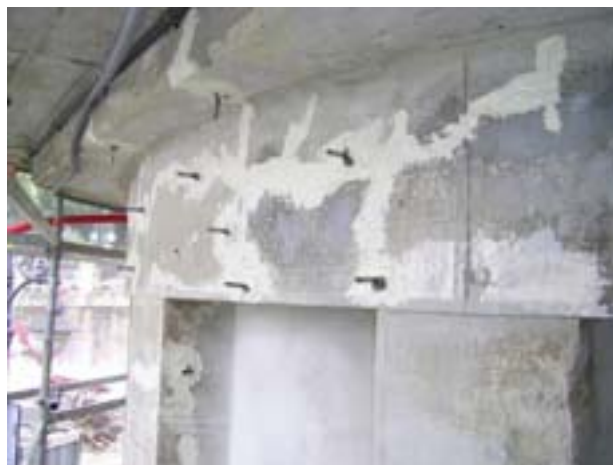
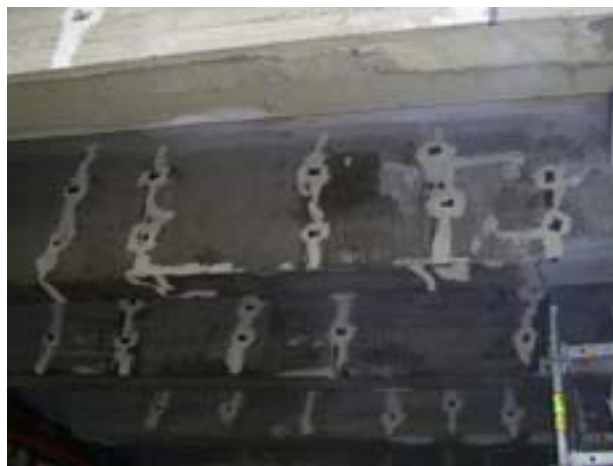
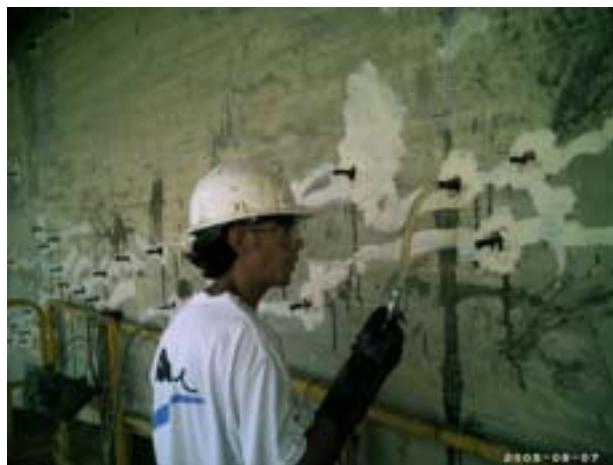
Como labores de relleno y consolidación, se realizaron inyecciones de las fisuras y posterior sellado, con los productos APOGEL, y CONGRESIVE 3000 respectivamente.

En la imagen se puede ver como se realiza el proceso de relleno de las fisuras con el producto APOGEL.

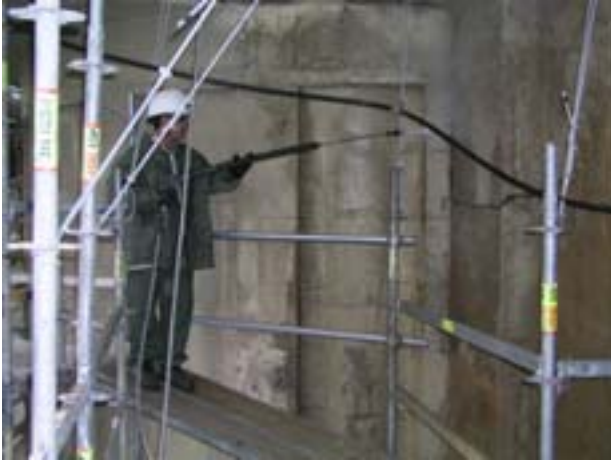
Las juntas de entre 5 y 30mm, se trataron con EMACO S 88. Este producto fue el utilizado para realizar las labores de reparación de hormigón en general.

Como labores previas se realizaron limpiezas con chorro de agua a presión.

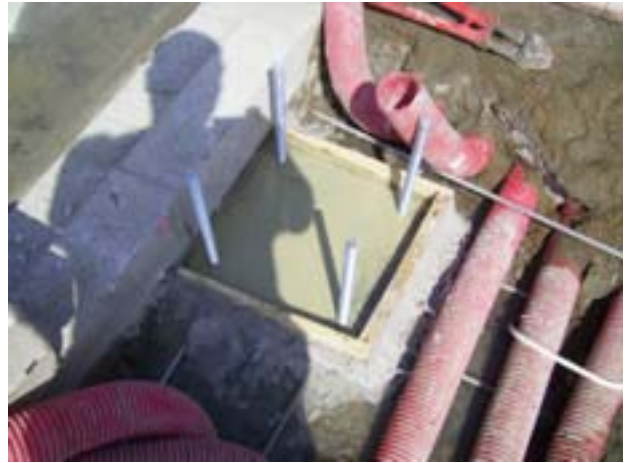
Para el anclaje y la nivelación de placas se utilizó el producto APOTEN ANCLAJES.

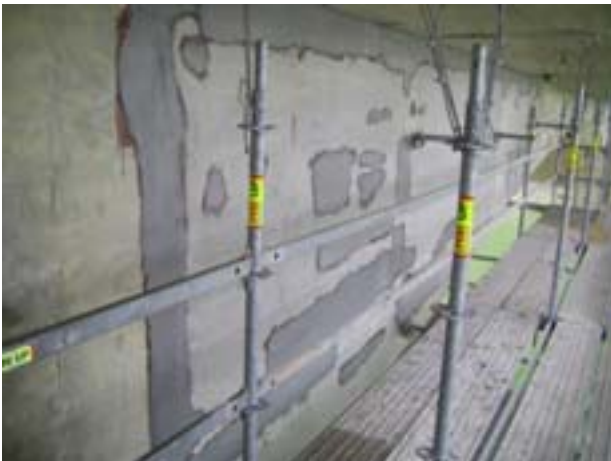
Posteriormente y una vez el soporte estaba preparado, se llevaron a cabo reparaciones con producto EMACO S 88 en paramentos verticales y horizontales.

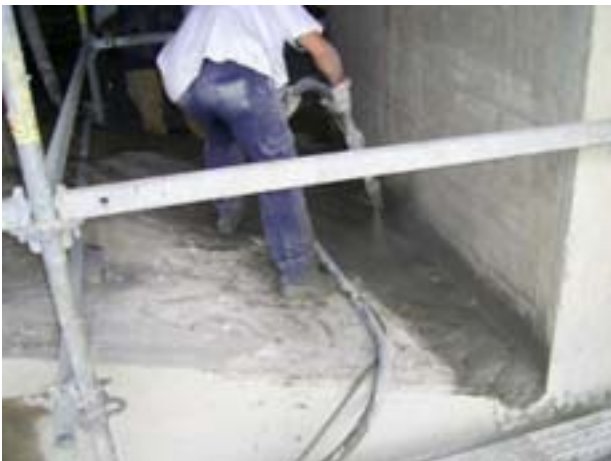
En zonas de suelo, se realizaron proyecciones de MASTERFLOW 922.

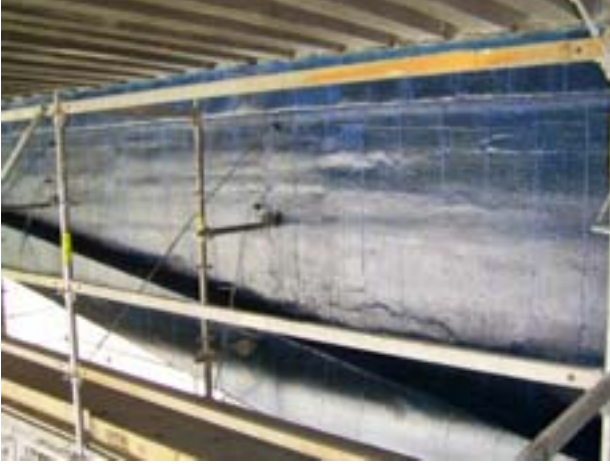
Para el refuerzo con hoja de fibra, se utilizó el producto Mbrace HOJA DE FIBRA CF 120.

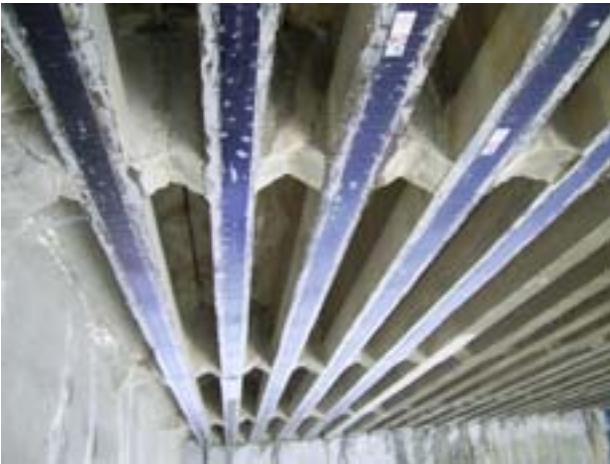
Para el refuerzo con laminado, se utilizó el producto Mbrace LAMINADO HOJA DE FIBRA CF 120.

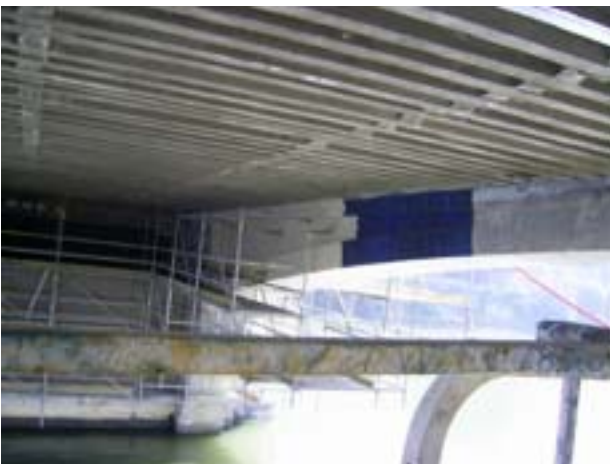
El resultado de la labores se puede ver en la siguiente fotografía.

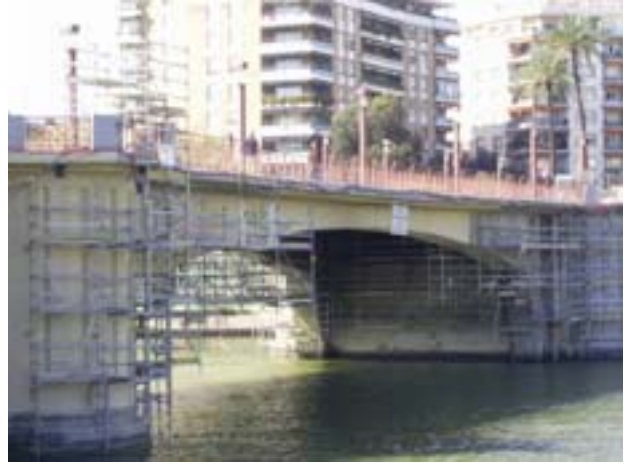
Se realiza un recubrimiento de toda la estructura con el revestimiento protector MASTERSEAL 326.

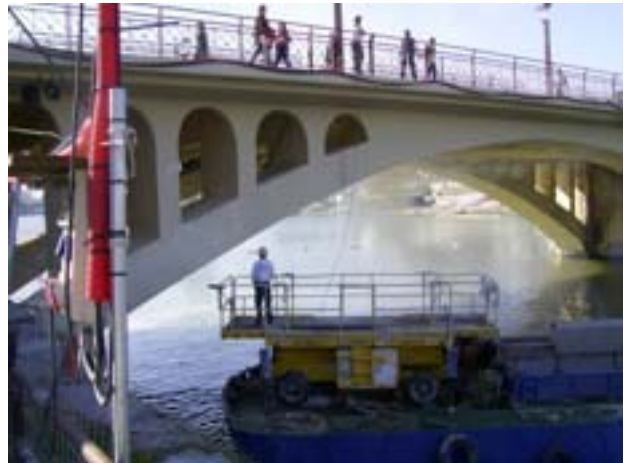
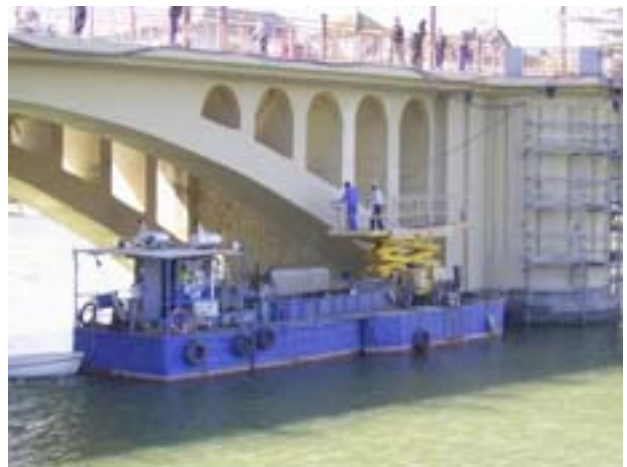
Para el mismo y como ya hemos comentado, fue necesario realizar un andamiaje y trabajos desde barcas.

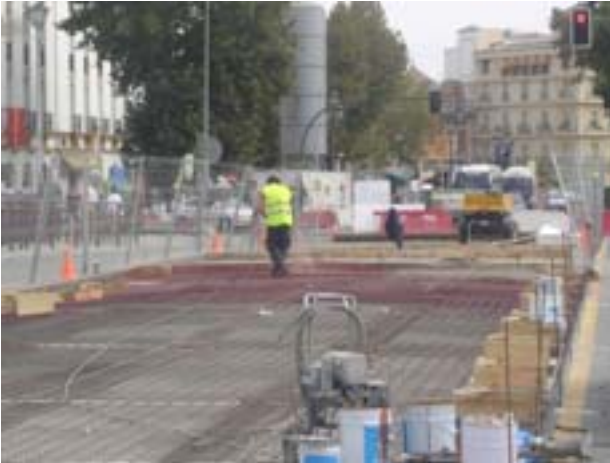
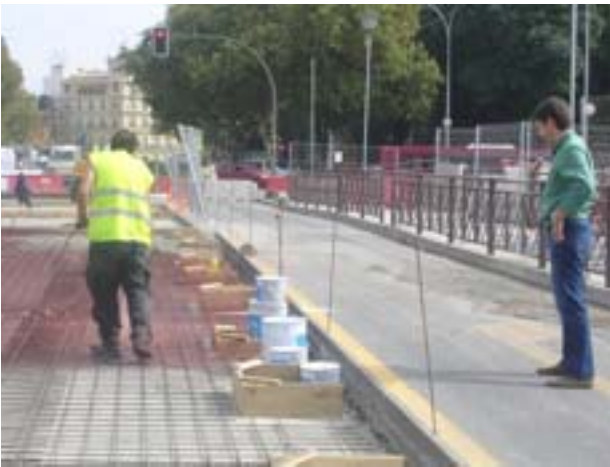
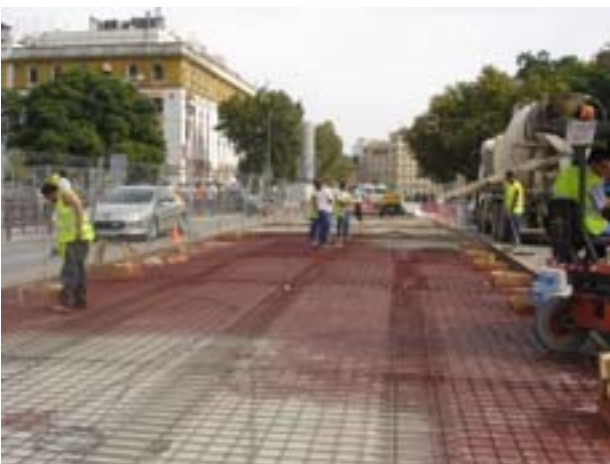
Se realiza un picado del hormigón en el paramento, y posteriormente se restituye la armadura para realizar un relleno con mortero de obra.

A modo de puente de unión y como protección de la armadura, se aplicó el producto LEGARAN PISTOLA. De esta forma se consigue mejorar la adherencia entre el hormigón antiguo y el nuevo. Así mismo se logra una protección por barrera de la armadura existente.

En las fotografías puede verse la superficie de aplicación del LEGARAN PISTOLA, para posteriormente realizar el hormigonado.
